Kurzbericht des Natur- und Vogelschutz Bätterkinden NVB zur Demontage von Storchen-Horstunterlagen in Bätterkinden:

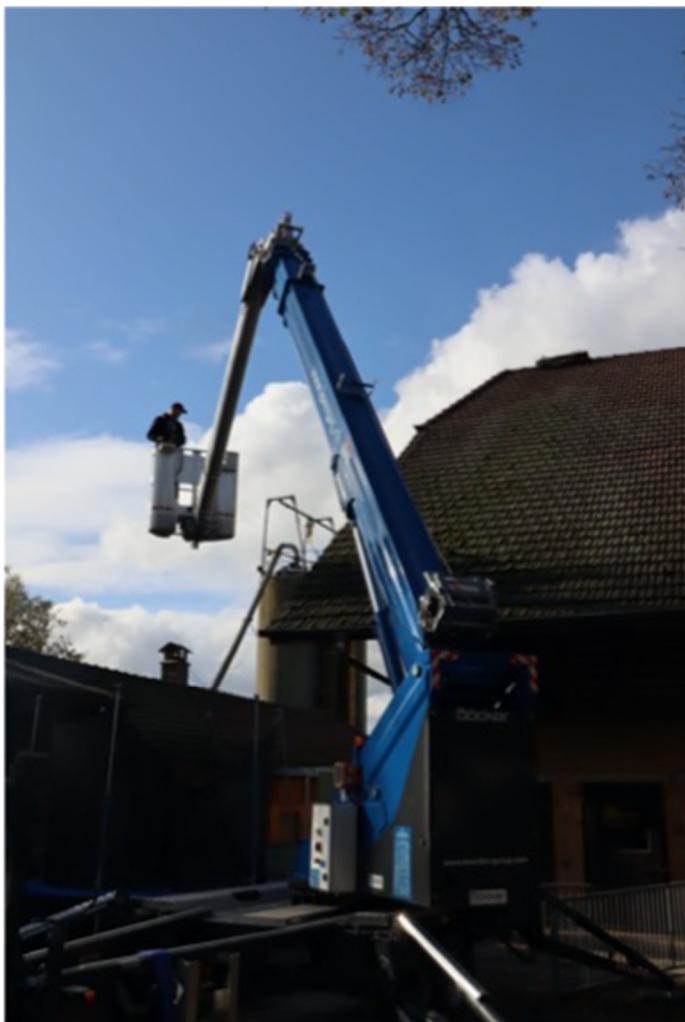
Hebebühne im Einsatz! Auf dem Dach ist links die Horstunterlage noch sichtbar.

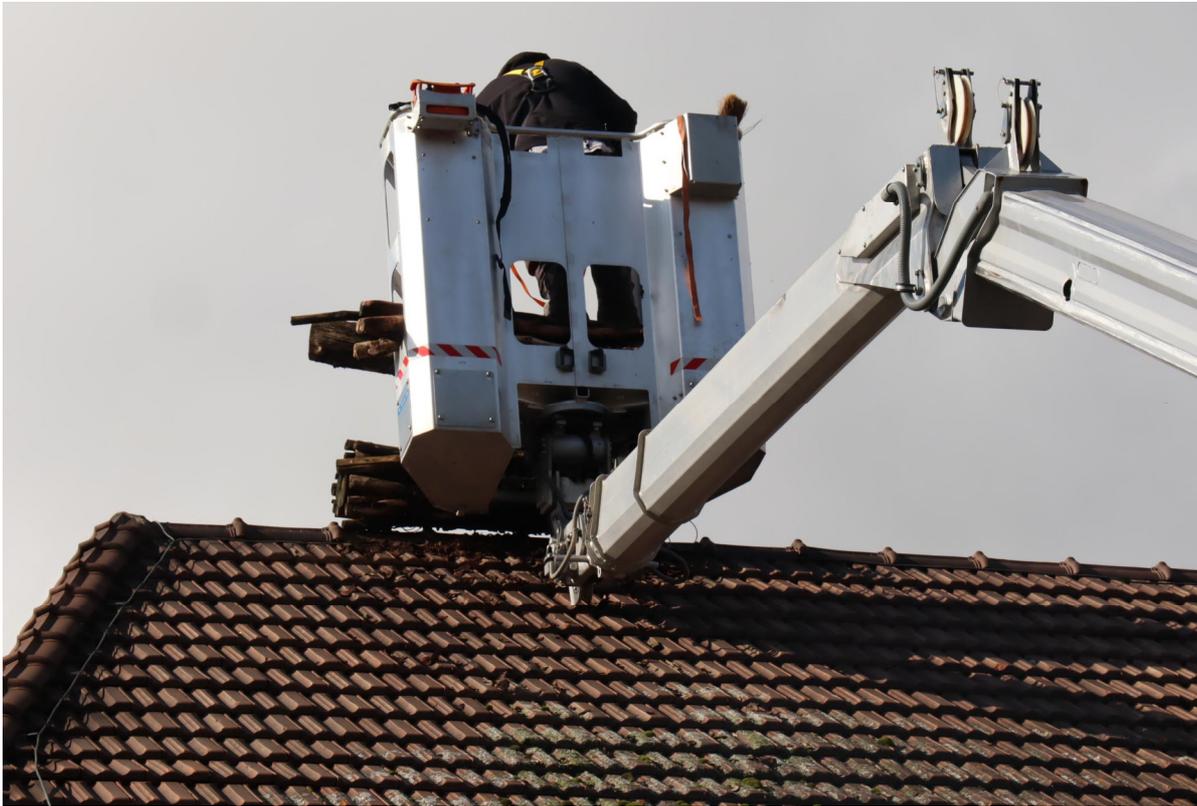
Die Horstunterlage, bestehend aus zwei mit Drähten zusammengehaltenen Astballen, wird aufgeladen....

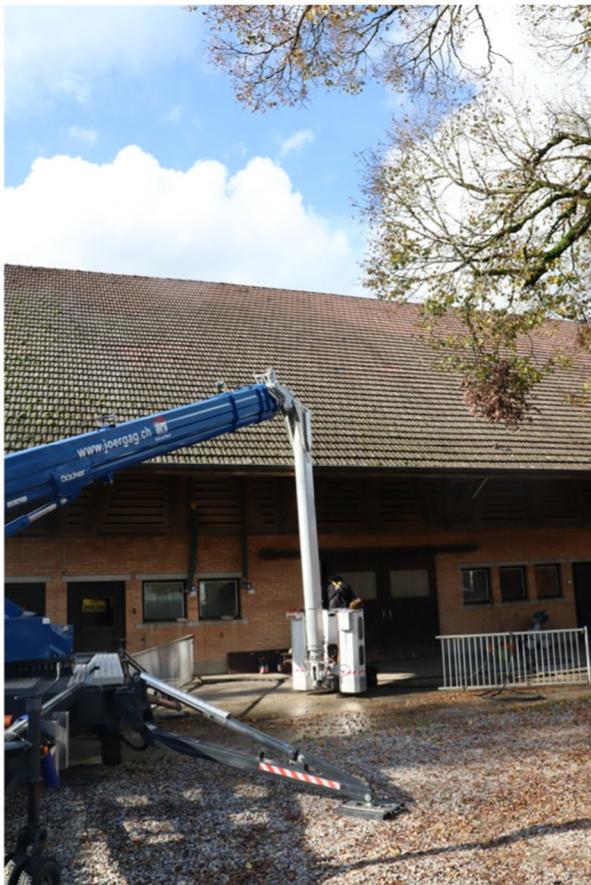
....und sicher zu Boden gebracht.

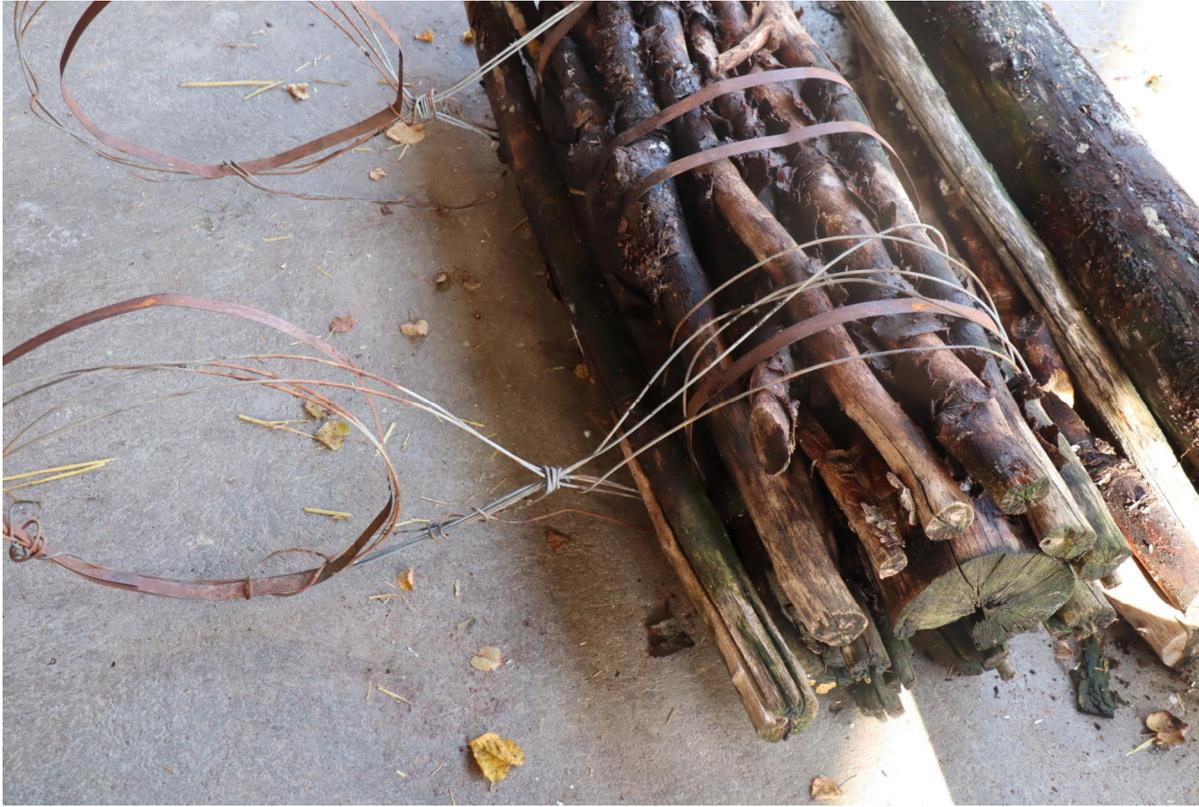
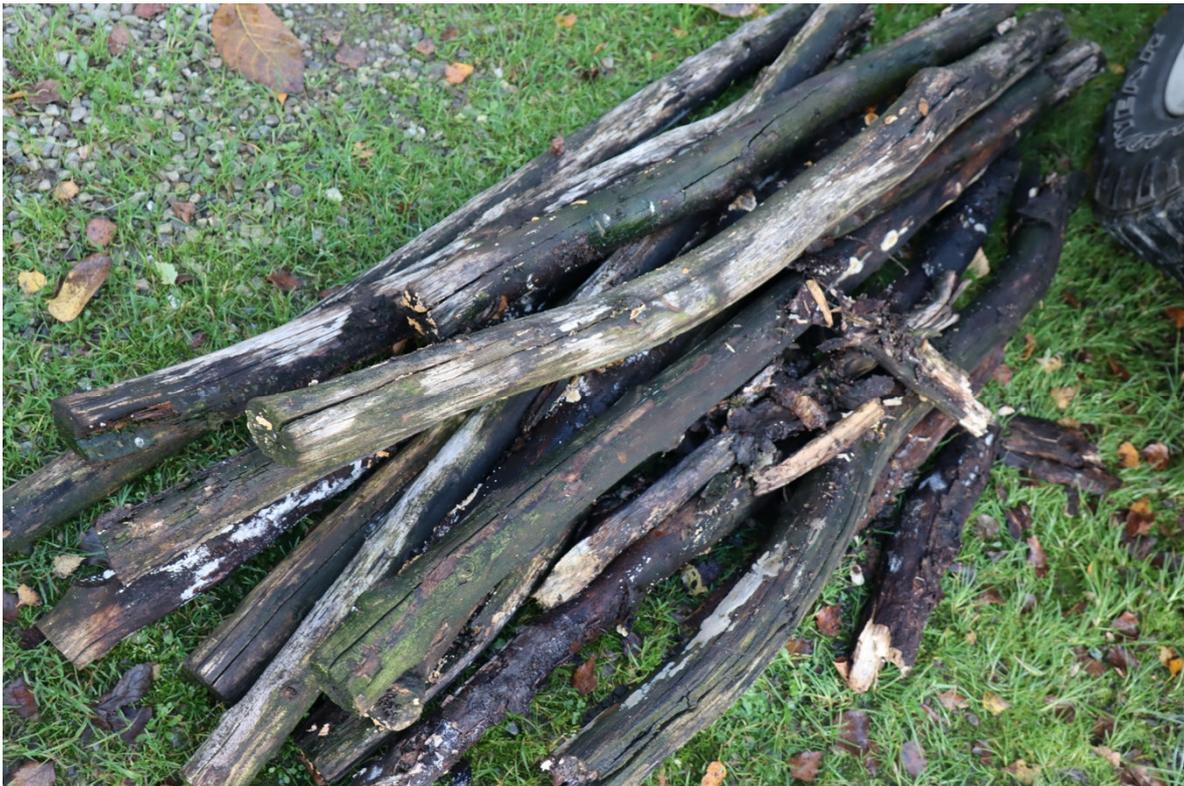
Das Holz ist stark verfault, was zu einer potentiellen Gefährdung führt. Obschon Hartholz verwendet wurde, ist das Holz nach den sieben Jahren so verfault, dass es zum Teil bereits brüchig und morsch ist.

Fazit: Beim Propagieren und Planen von Horstunterlagen zur Förderung des Weissstorches muss unbedingt darauf hingewiesen werden, dass die Lebensdauer dieser Astballen begrenzt ist und in diesem Zeitrahmen dann eine Demontage nötig wird. Sowohl die Montage wie die Demontage verursachen relativ hohen Aufwand und entsprechende Kosten.

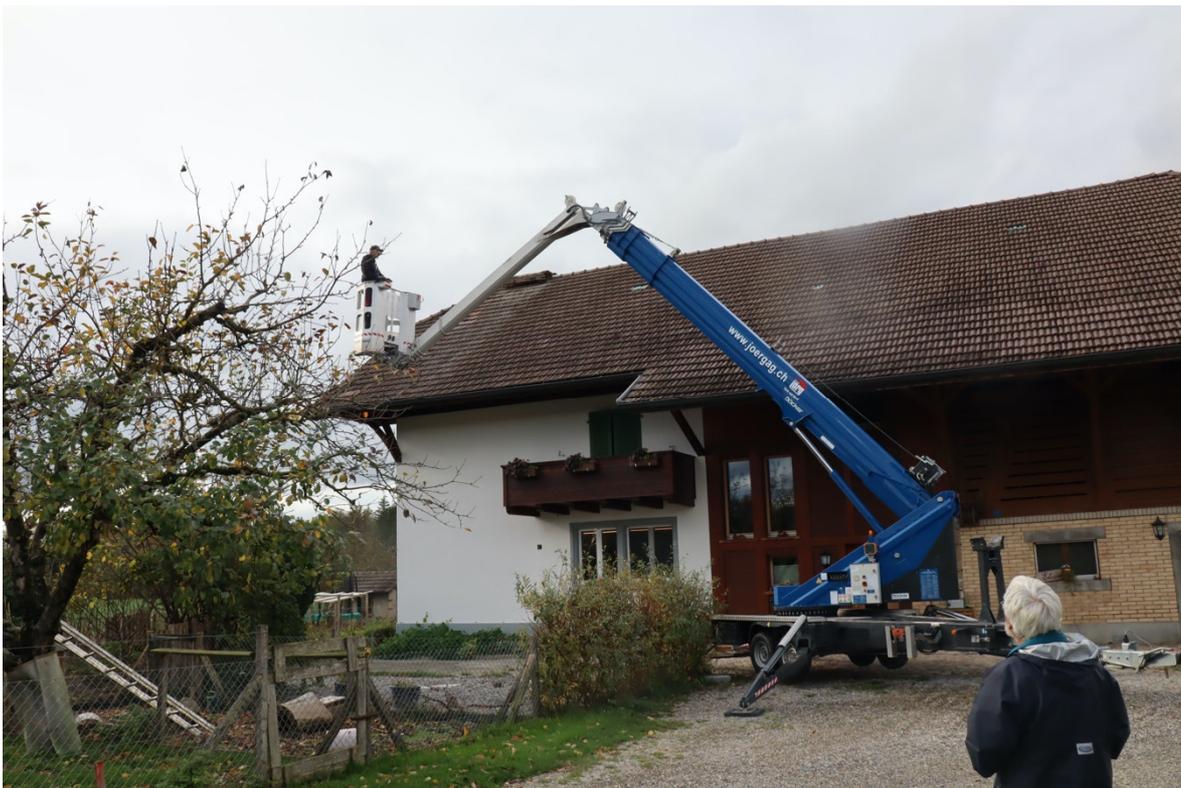
Auch hier wird die Horstunterlage (am linken Dachrand) entfernt. Dazu muss das Holz vorgängig mit einem Spannsatz gesichert werden ...

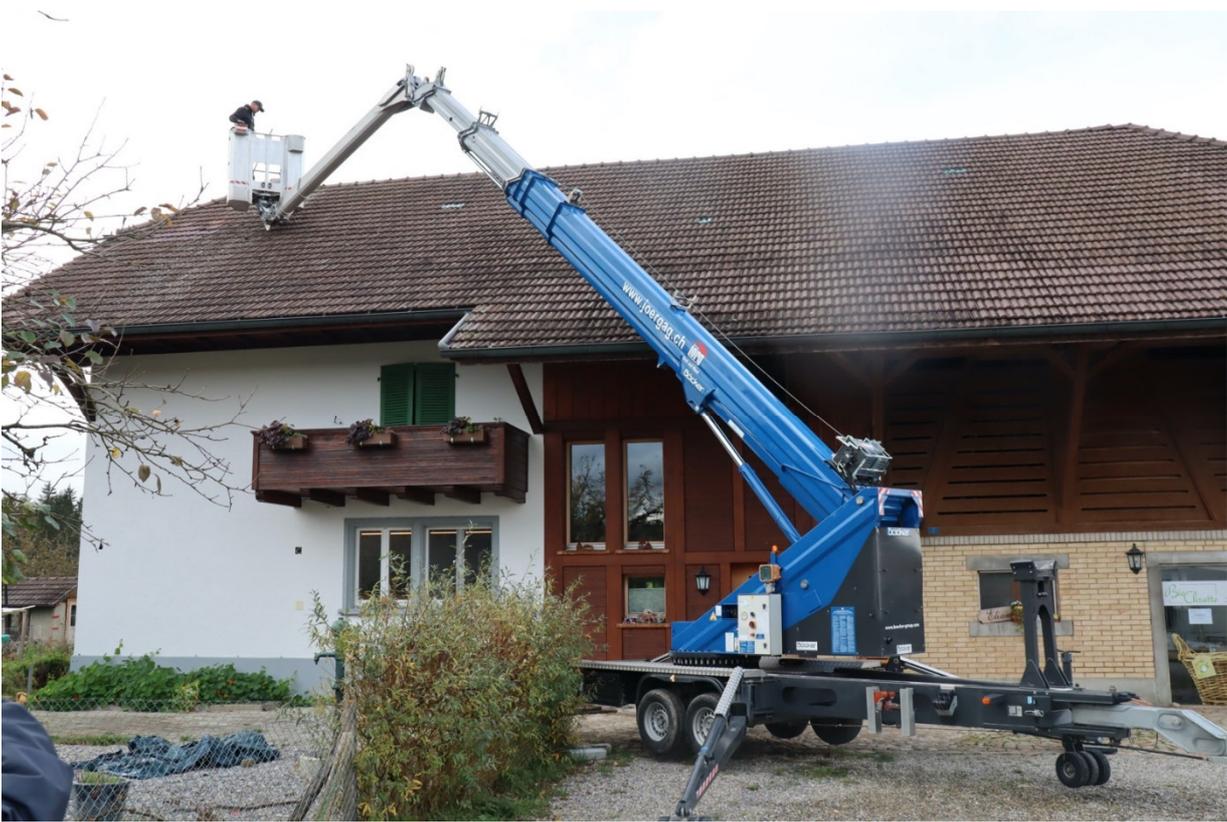
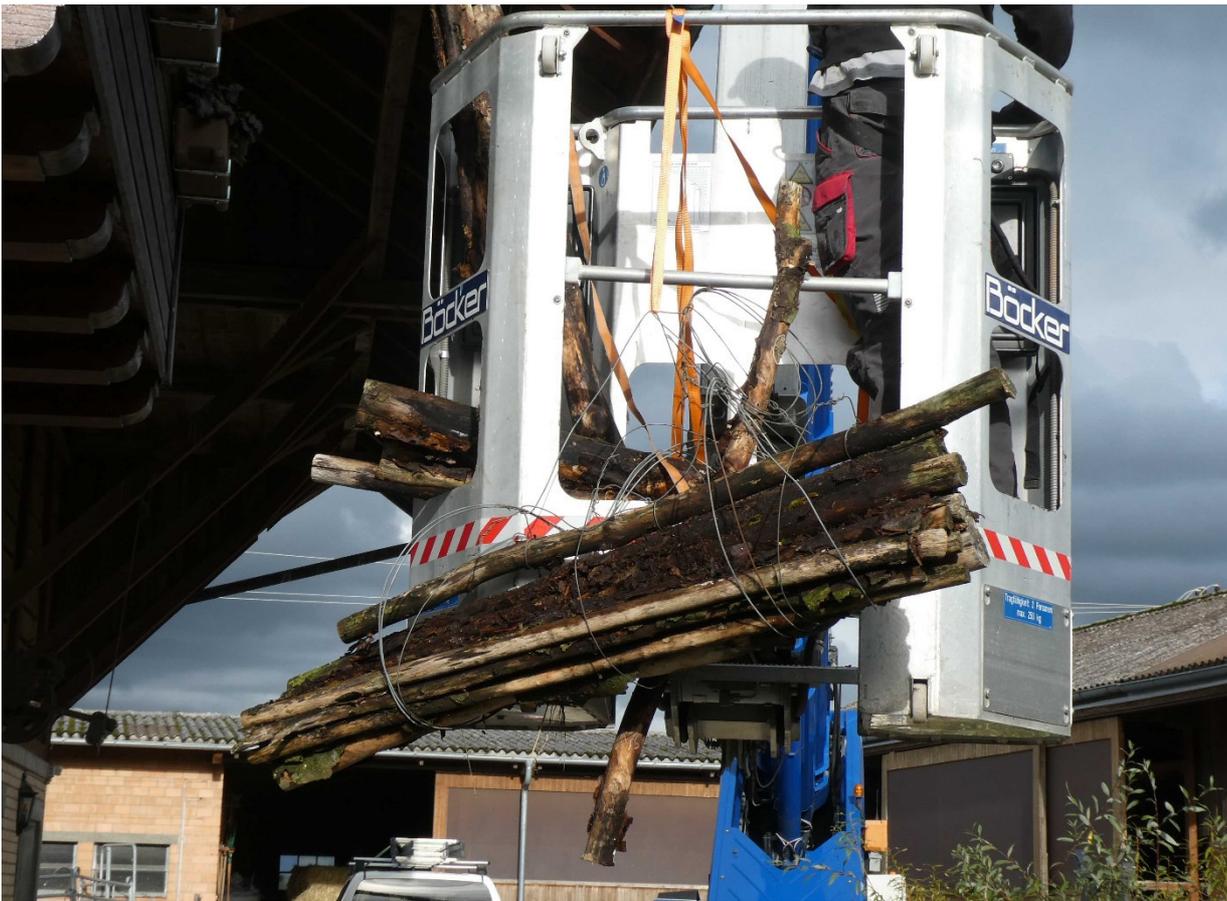
...und dann sicher zu Boden gebracht werden.
